# スコープ工法 PAT.

水道本管の特殊洗管工法

## 特殊洗管工法(スコープ工法)とは

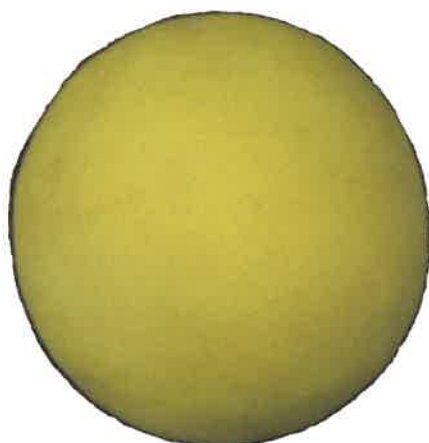
PCボール  
黄色 = ソフト (通過確認・エンビ管用)  
黒色 = ハード (鑄鉄管用)

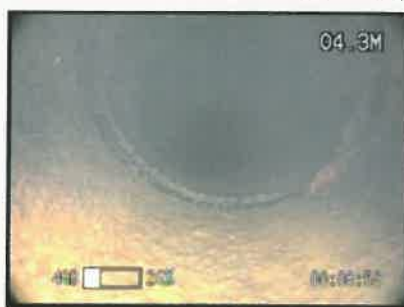
洗管前) 管内に付着物が多く夾雑物で視界も悪い

原水を供給していたφ100の導水管1504mを、配水管として転用するためSCOPE工法で洗管した。

原水を洗管に利用できないため、断水後に配水池の浄水を直接ポンプで給水、加圧してPCボールを圧送し洗管した。

4回のPCボールによる洗管後に2時間程度の排泥作業を実施。排泥後に検体を採水し、水質検査したところ、飲料水の水質基準を満たした。

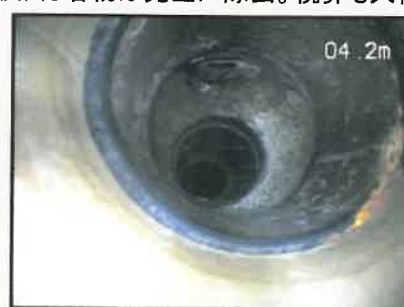
洗管後) 付着物は完全に除去。視界も大幅に改善

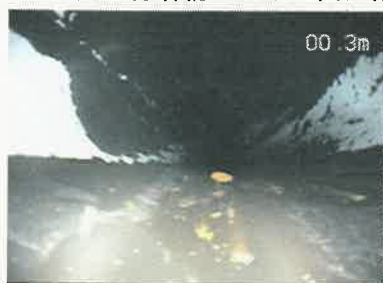
洗管前) 黒色付着物がほぼ全面に存在

水源地から配水池までφ300mmの送水管約2800m。送水管内をカメラ調査したところ全線にわたってマンガン付着物が多く、除去するためSCOPE工法で洗浄することになった。

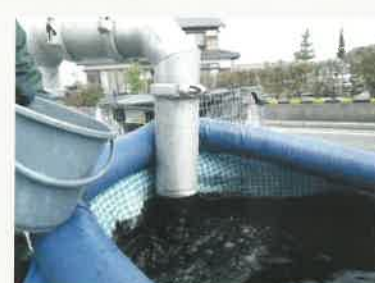
洗管中の排水

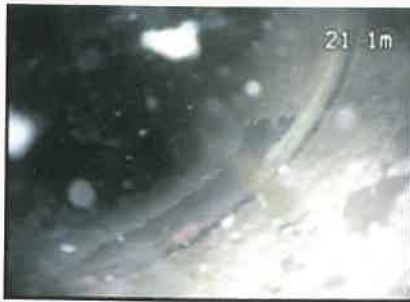
洗管前)劣化したシールコートが部分的に剥離している

配水管の経年劣化による劣化シールコート除去のため、SCOPE工法での洗管を実施した。事前カメラ調査では、劣化したシールコートが剥離しかかっているのが多数あったが、洗管により劣化したシールコートや堆積物を除去した。

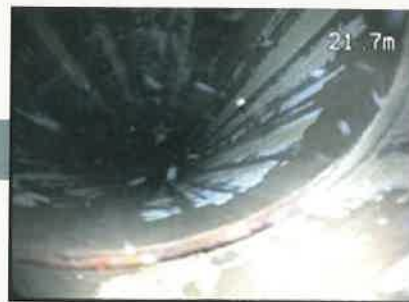
洗管中)約半分程のシールコートを除去

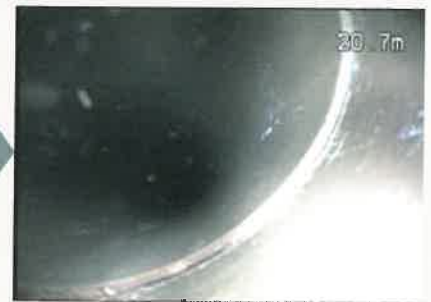
洗管後)付着物は除去

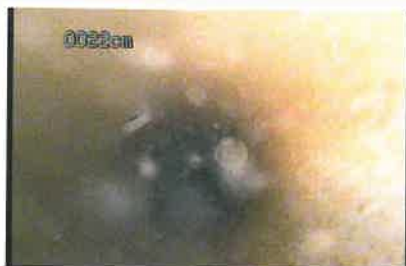
洗管前)赤水で濁っている

取水源となる井戸の水質による長年蓄積された鉄・マンガン系の夾雑物により、それに起因すると思われる赤水の濁水苦情が多く発生。洗管対象は、8路線に分けて施工し、各路線を2種のPCボールにて2回から3回洗管、合計3日間施工を行った。施工後は、施工対象住宅地の水道使用量がかなり増え、ポンプを増設することとなった。

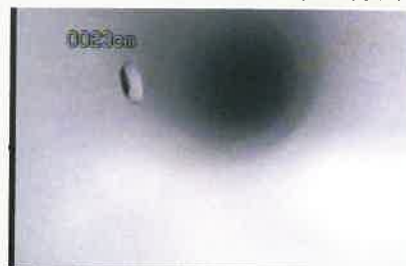
洗管後)管内の夾雑物及び付着物が除去

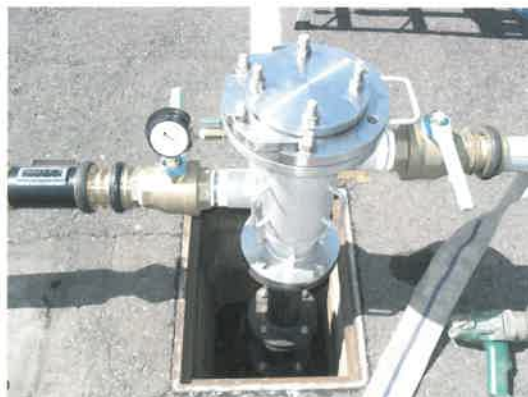
PCボール発射・受取装置(洗管口径φ150mm以下用)

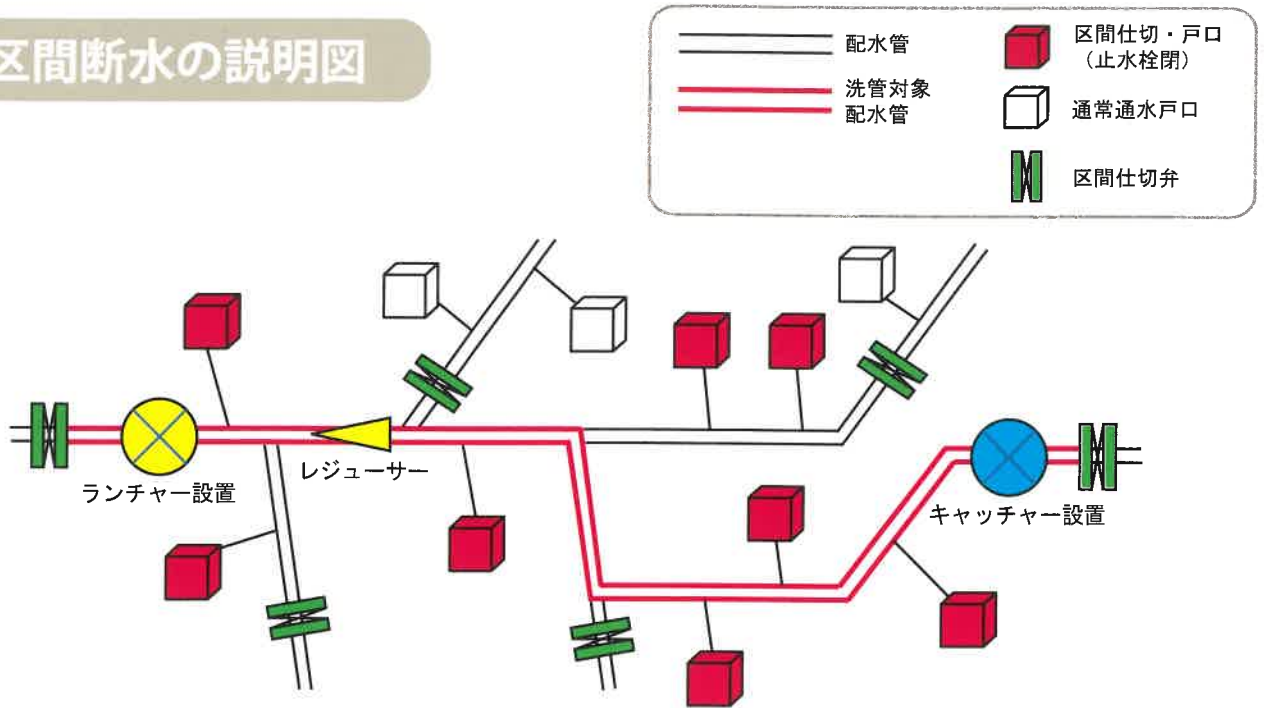
## 区間断水の説明図

断水は、洗管区間内を完全な区间断水とする  
このとき給水栓もすべて閉止し、宅内給水に洗管の影響を与えないようにする

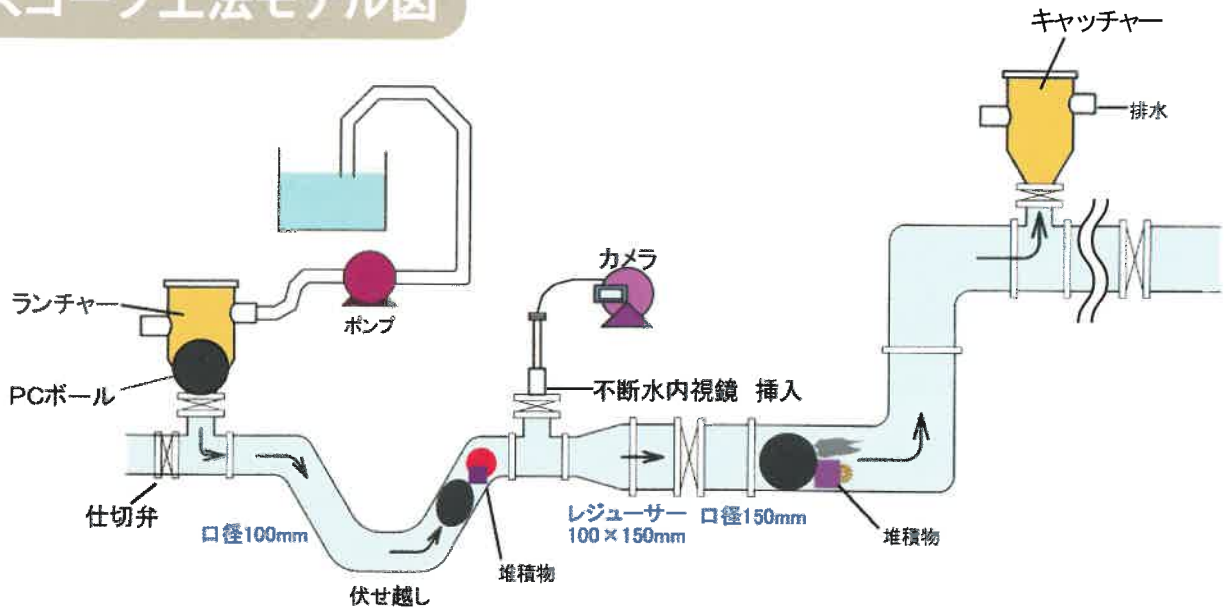
## スコープ工法モデル図

PCボールを発進地点から到達地点に圧送する  
(3回以上繰り返す)
